## <MS社 門扉塗装工事>

### 施工データ

| 施工場所 | 本牧埠頭倉庫 |
| 工事内容 | 門扉塗装工事 |

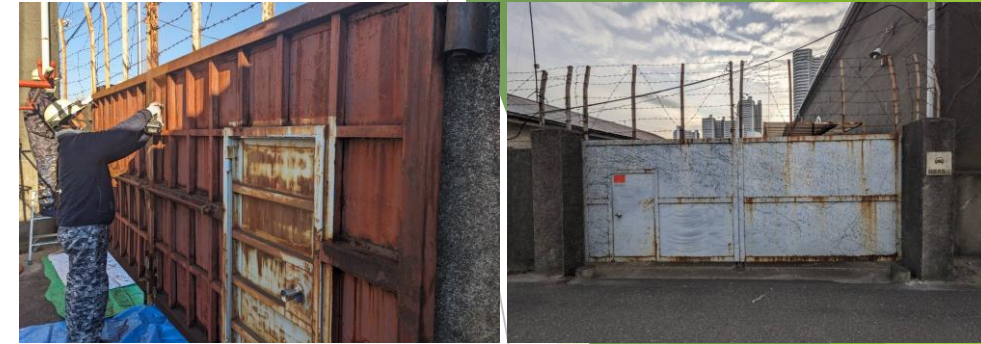
### 施工前

経年劣化により門扉が腐食していた為、防錆塗装を要するとのことで要請を頂きました。
