## <KS社 大黒埠頭倉庫 床修繕工事>

### 施工データ

| 工事内容 | 陥没補修 |

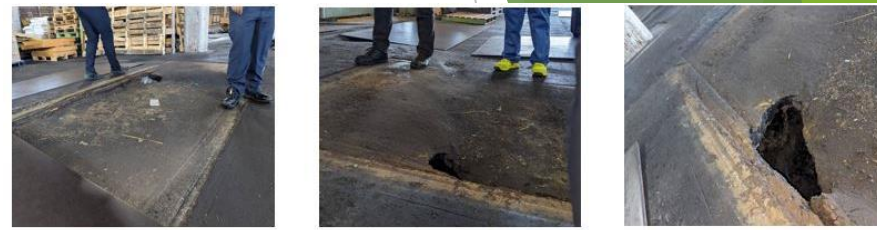
### 施工前

倉庫建設後の経年劣化による地盤沈下と凹み穴の現出、老朽による劣化でひび割れが目立つようになってきたという事でお問い合わせ頂きました。  
ひび割れから虫が上がってくる可能性、クラックによる段差においてフォークリフト走行中の貨物の落下を防ぐための修繕工事です。

穴の開いた場所の周り1坪程度アスファルトをカット、床下の地盤沈下具合を調査し、経路を特定。  
緩めの生コンクリート3~5立法の流し込みをしました。
